Γέφυρες & Υποδομές στην Ελλάδα – Πώς Θα Σώσουμε τον Εθνικό Δομικό μας Πλούτο

Αργύρης Πλέσιας, Γεώργιος Σεκαράς,
Δρ. Όλγα Μαρκογιαννάκη, Δρ. Βασίλειος Μπαρδάκης

Σεπτέμβριος 2019

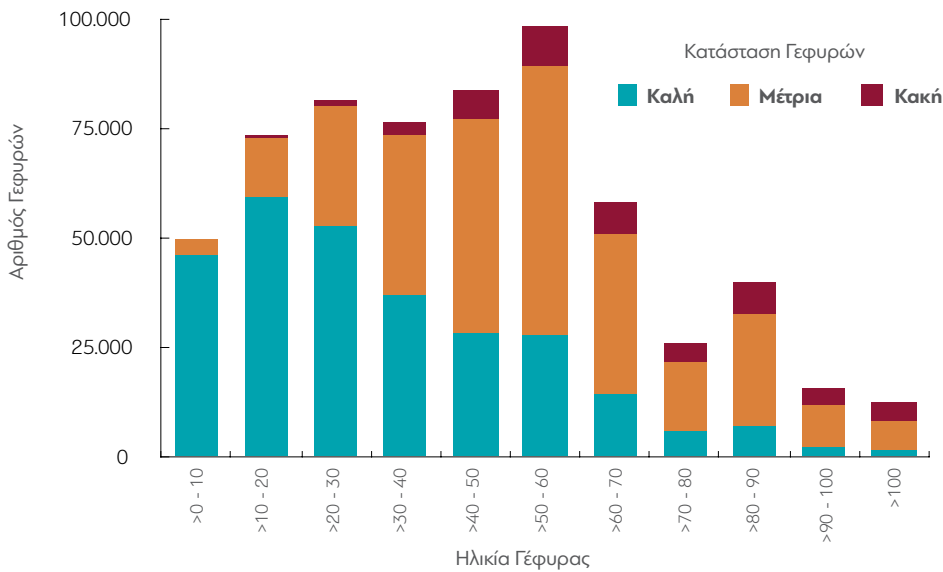
Διάγραμμα 1. Κατανομή Δομικής Κατάστασης Γεφυρών Ανάλογα Με Την Ηλικία

με την δομική κατάσταση κάθε γέφυρας η οποία αποτυπώνεται σε μία κλίμακα «Καλή», «Μέτρια» ή «Κακή» (βλ. Διάγραμμα 1). Η ταξινόμηση αυτή αντιστοιχεί ουσιαστικά σε μία βαθμολογία για κάθε γέφυρα (bridge rating) η οποία προκύπτει από στοιχεία όπως ο τρόπος κατασκευής, δοκιμαστικές φορτίσεις, ενόργανη δομική παρακολούθηση, τακτικές επιθεωρήσεις, καταστρεπτικές ή μη καταστρεπτικές δοκιμές αξιολόγησης, κλπ.

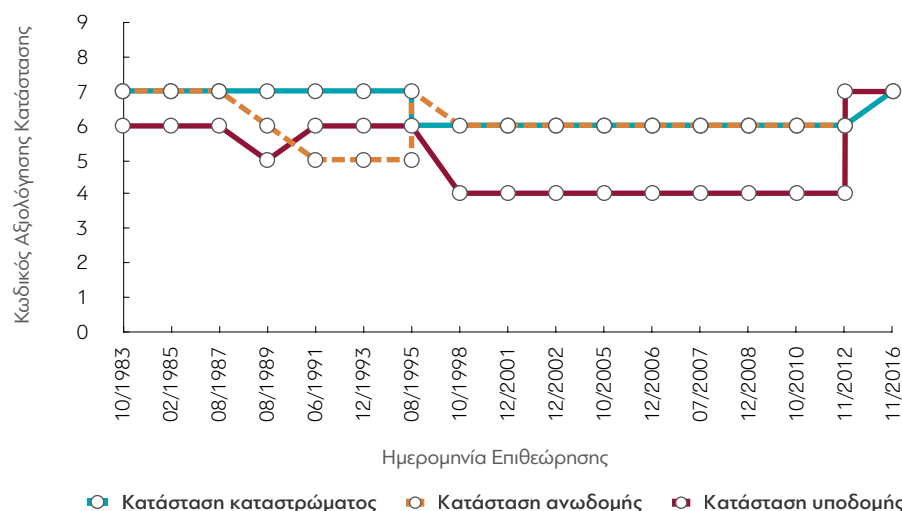
Διάγραμμα 2. Αξιολόγηση Γέφυρας Αλαμίντα, Καλιφόρνια (1983-2016)

Χαρακτηριστικό παράδειγμα αποτελεί η συνεχής γέφυρα 18 ανοιγμάτων στην Κομητεία Αλαμίντα της Καλιφόρνιας που κατασκευάστηκε το 1932 (87 ετών) με μέση ημερησία κυκλοφορία 18.753 οχήματα. Όπως φαίνεται και στο Διάγραμμα 2 που ακολουθεί, η γέφυρα αυτή ελέγχεται τακτικά από το 1983 και η κατάστασή της έχει μεταβληθεί σε αυτό το διάστημα. Συγκεκριμένα, το διάστημα 1998-2012 η βαθμολογία της υποδομής ήταν 4 που αντιστοιχεί σε «Κακή» κατάσταση. Έπειτα, μετά από τις επεμβατικές ενέργειες που έγιναν στη γέφυρα, η βαθμολογία αυξήθηκε σε 7 («Καλή»). Προφανώς, αύξηση σημειώνεται και στον κυκλοφοριακό φόρτο [βλ., Πίνακας 1].

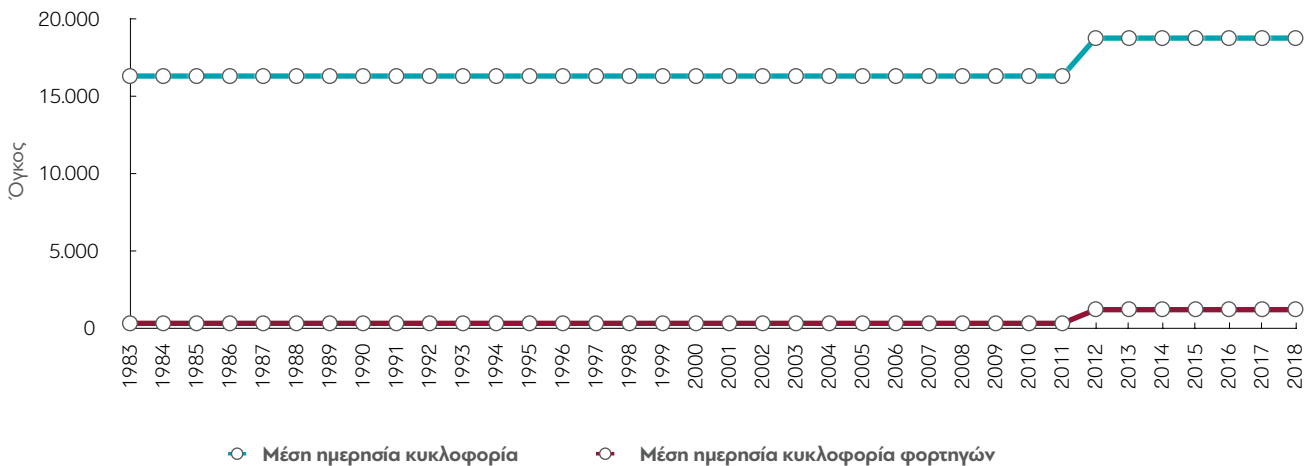
Διάγραμμα 3. Όγκος Διερχόμενων Οχημάτων Και Βαρέων Της Γέφυρας Με Αριθμό 33C0178 Σε Βάθος Χρόνου

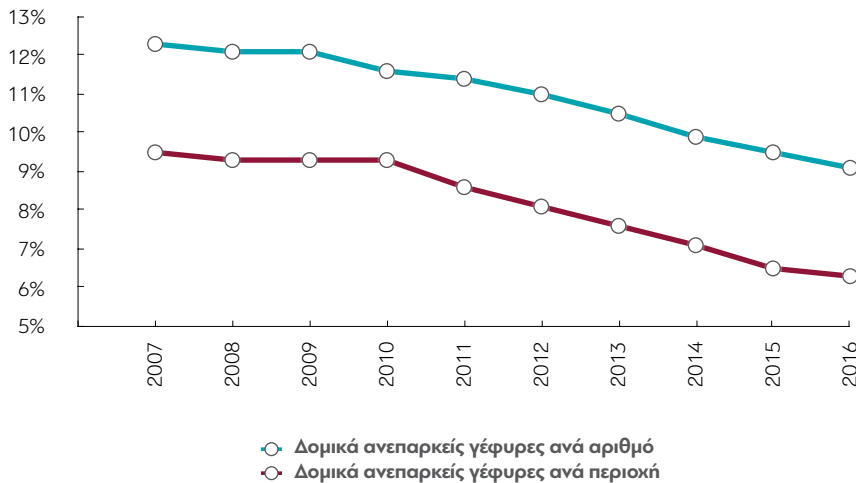
Διάγραμμα 4. Ποσοστό Δομικά Ανεπαρκών Γεφυρών ΗΠΑ σε Βάθος Χρόνου

Έκθεση της Αμερικανικής Κοινότητας Πολιτικών Μηχανικών (American Society of Civil Engineers - ASCE) πριν από τρία χρόνια (βλ., Διαγράμματα 4 και 5), έδειξε ότι το 9,1% των γεφυρών στις Ηνωμένες Πολιτείες κρίθηκαν δομικά ανεπαρκείς το 2016, ενώ κατά μέσο όρο υπήρχαν 188 εκατομμύρια διελεύσεις σε δομικά ανεπαρκείς γέφυρες κάθε μέρα. Ενώ ο αριθμός των γεφυρών που βρίσκονται σε τέτοια κατάσταση μειώνεται, η μέση ηλικία των γεφυρών της Αμερικής συνεχίζει να αυξάνεται και πολλές από αυτές ολοκληρώνουν τη διάρκεια ζωής τους. Από τις 614.387 γέφυρες του Εθνικού Μητρώου Γεφυρών (στοιχεία του 2017), σχεδόν 4 στις 10 (39%) είναι άνω των 50 ετών, ενώ το 15% είναι μεταξύ των ηλικιών 40 και 49. Η μέση ηλικία των γεφυρών στις ΗΠΑ είναι 43 έτη και οι περισσότερες σχεδιάστηκαν για μια διάρκεια ζωής 50 ετών, επομένως ο αριθμός των γεφυρών που αναμένεται να χρειαστούν σύντομα επεμβατικές ενέργειες αυξάνεται συνεχώς.

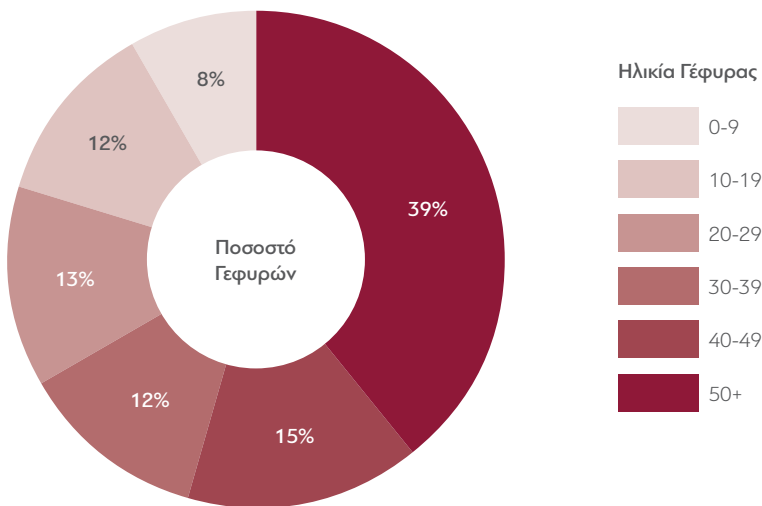
Διάγραμμα 5. Κατανομή Ηλικίας Γεφυρών των ΗΠΑ

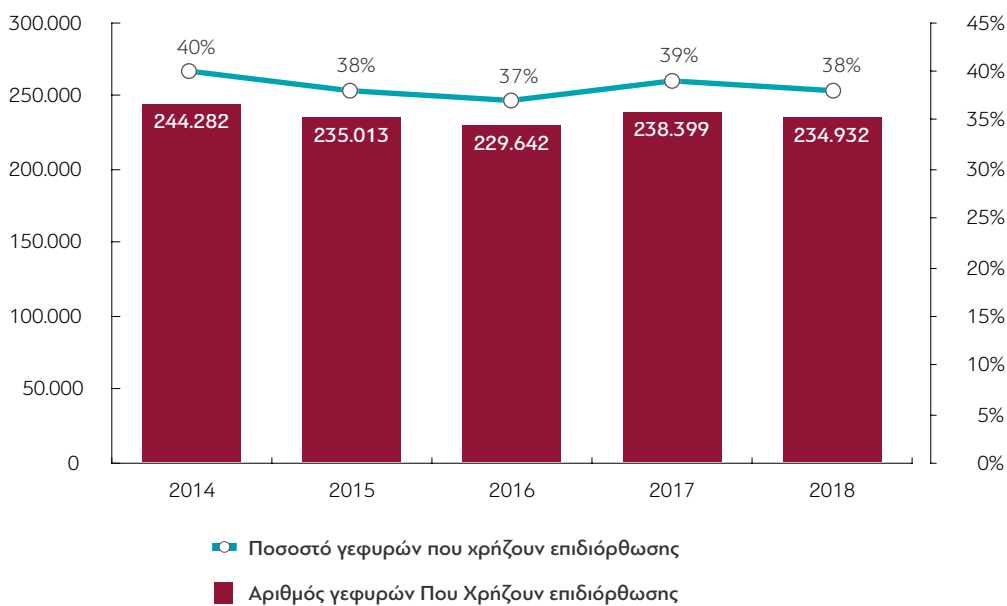
Διάγραμμα 6. Μεταβολή Αριθμού και Ποσοστού Γεφυρών ΗΠΑ που Χρήζουν Αντικατάστασης ή Αναβάθμισης την Τελευταία Πενταετία (2019)

Σύμφωνα με μία πιο πρόσφατη έρευνα που διεξήχθη από την Αμερικανική Ένωση Κατασκευαστών Οδικών Συγκοινωνιών (American Road & Transportation Builders Association -ARTBA, βλ. Διάγραμμα 6 και Διάγραμμα 7), υπάρχουν 47.052 γέφυρες που θεωρούνται δομικά ανεπαρκείς σύμφωνα με την βάση δεδομένων του Εθνικού Μητρώου Γεφυρών από το υπουργείο Μεταφορών για το 2018. Μολονότι ο αριθμός των ανεπαρκών γεφυρών έχει μειωθεί σε σύγκριση με το 2017, ο ρυθμός βελτίωσης έχει επιβραδυνθεί τα τελευταία πέντε χρόνια. Από τον Ιανουάριο 2018 έχει αλλάξει ο τρόπος ταξινόμησης των γεφυρών και οι δομικά ανεπαρκείς περιορίζονται σε εκείνες όπου ένα από τα βασικά δομικά στοιχεία -κατάστρωμα, ανωδομή, υποδομή ή οχετοί - βαθμολογούνται σε κακή κατάσταση. Με βάση τον νέο ορισμό της δομικής ανεπάρκειας, υπάρχουν 6.533 γέφυρες που θα είχαν ταξινομηθεί ως δομικά ανεπαρκείς το 2017, αλλά δεν πληρούσαν τα νέα κριτήρια το 2018.

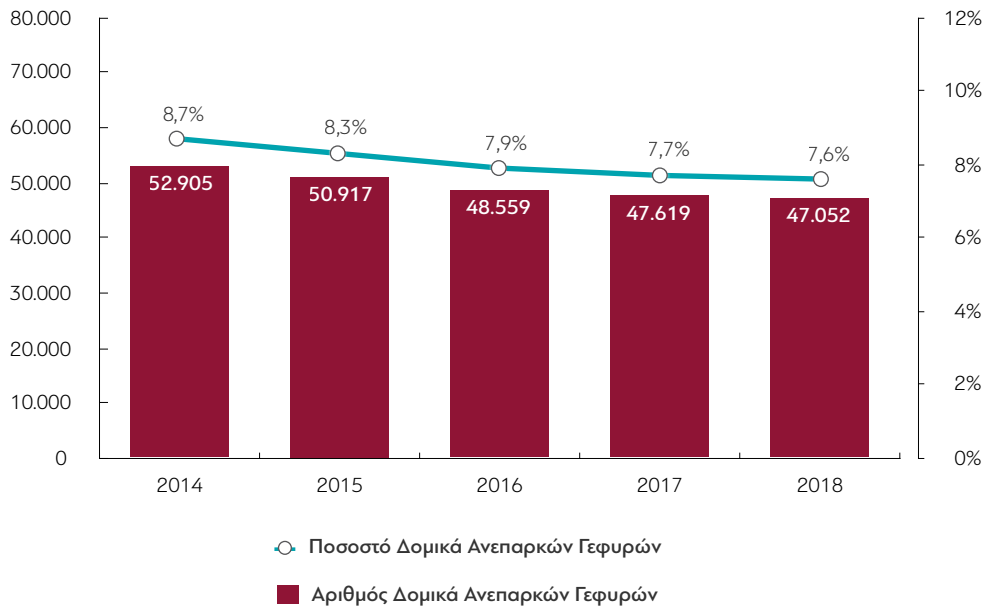
Διάγραμμα 7. Μεταβολή Αριθμού και Ποσοστού Δομικά Ανεπαρκών Γεφυρών ΗΠΑ την Τελευταία Πενταετία (2019)

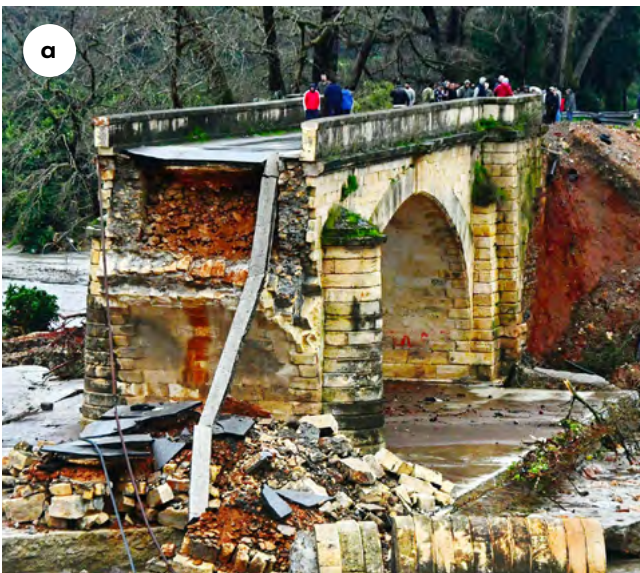
Εικόνες 1. Ελληνικές Γέφυρες που Κατέρρευσαν τα Τελευταία Χρόνια. (α) Κερίτης, (β) Φενεός Κορινθίας, (γ) Καβάλα, (δ) Κομφάτος, (ε) Διάβα, (στ) Πλάκα και (ζ) Λάρισα.

Όσον αφορά τη χώρα μας, δεν είναι λίγες οι καταρρεύσεις γεφυρών που έχουν σημειωθεί τα τελευταία χρόνια. Το πιο πρόσφατο παράδειγμα είναι η ιστορική γέφυρα του Κερίτη στα Χανιά στον Αλικιανό ηλικίας 111 ετών που κατέρρευσε τον περασμένο Φεβρουάριο έπειτα από τα φαινόμενα έντονης κακοκαιρίας που έπληξαν την περιοχή της Κρήτης [βλ. Εικόνα 1.α].

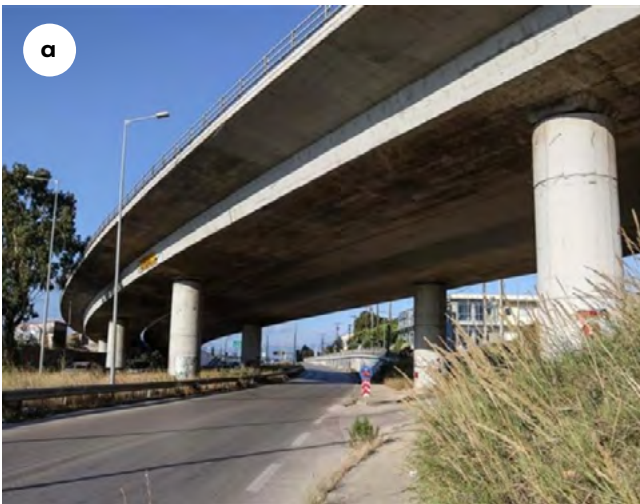
Εικόνα 2. (α) Δίδυμες Γέφυρες στον Χάραδρο και (β) Γέφυρα Ποταμού Νέστου.

Πέρα από τα προαναφερθέντα παραδείγματα, κατά καιρούς έχουν γίνει διάφορες καταγγελίες για γέφυρες που θεωρούνται οιονεί επικίνδυνες και χρήζουν επεμβάσεων. Χαρακτηριστικό είναι το παράδειγμα των δίδυμων γεφυρών στον Χάραδρο που συνδέουν την Ολυμπία Οδό με την Περιμετρική στον κόμβο Κ1, ανατολικά της Παράκαμψης των Πατρών [βλ. Εικόνα 2α]. Στις δύο γέφυρες πιθανολογούνται φαινόμενα υπερκαταπόνησης ή υποαντοχής λόγω της φαινόμενης υποβάθμισης της στατικής ακεραιότητας. Σύμφωνα με την τεχνική έκθεση επιθεώρησης που πραγματοποιήθηκε μετά από οπτικό έλεγχο και επί τόπου δοκιμές, διαπιστώνονται μεταξύ άλλων σοβαρές βλάβες όπως: θραύση σκυροδέματος, ρωγμές μεγάλου ανοίγματος, αποδιοργανωμένα και αποχωρισμένα τεμάχια σκυροδέματος, ράβδοι οπλισμού που έχουν αστοχήσει, κ.ά.

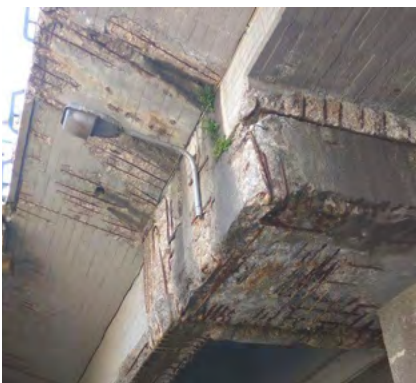
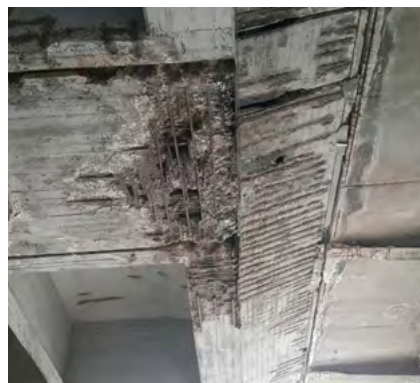
Εικόνα 3. Γέφυρα Γρηγορίου Λαμπράκη.

Θετική έκβαση φαίνεται να είχε η περίπτωση της γέφυρας Γρηγορίου Λαμπράκη στον Πειραιά (βλ. Εικόνα 3). Η γέφυρα που συνδέει τα Καμίνια και τη Λεωφόρο Πειραιώς με το κέντρο του Πειραιά εξυπηρετεί τεράστιο όγκο διερχόμενων οχημάτων καθημερινά και σε λίγο διάστημα θα κληθεί να παραλάβει επιπλέον και το βάρος του διερχόμενου τραμ. Η ηλικία της (κατασκευή της δεκαετίας 1960), οι ορατές επιφανειακές φθορές, οι εμφανείς κακοτεχνίες και η ελλιπής συντήρηση σε συνδυασμό με τα αναμενόμενα μεγαλύτερα φορτία που θα πρέπει να αναληφθούν, οδήγησαν την ΑΤΤΙΚΟ ΜΕΤΡΟ Α.Ε. να προβεί σε ενέργειες προκειμένου να διερευνήσει την επίδραση του τραμ στα εντατικά μεγέθη της γέφυρας. Στο πλαίσιο αυτό, εκτελέστηκαν επιτόπου & εργαστηριακές δοκιμές (ανιχνεύσεων, κρουσιμέτρου, υπερήχων, θλίψης πυρήνων, κ.ά.) για να ελεγχθεί η ποιότητα του σκυροδέματος και να προσδιοριστούν οι οπλισμοί των δομικών στοιχείων της γέφυρας. Τα αποτελέσματα των δοκιμών χρησιμοποιήθηκαν στη συνέχεια για τη δημιουργία των αναλυτικών μοντέλων των τριών αντιπροσωπευτικών αμφιέριστων ανοιγμάτων του φορέα της γέφυρας με σκοπό να εξεταστεί κατά πόσο τα φορτία του τραμ επέφεραν ή όχι αύξηση της καταπόνησης στα εξεταζόμενα ανοίγματα σε σύγκριση

με τα οδικά κανονιστικά φορτία της εποχής που κατασκευάστηκε. Επίσης, εκτελέστηκαν δοκιμαστικές φορτίσεις στα αντιπροσωπευτικά ανοίγματα προκειμένου να βαθμονομηθούν τα υπολογιστικά προσομοιώματα, προσεγγίζοντας με ικανοποιητική αξιοπιστία την πραγματική κατασκευή. Από τα παραπάνω προέκυψε ότι δεν απαιτείται αναβάθμιση της στατικής επάρκειας της γέφυρας καθώς η διέλευση του τραμ δεν επιφέρει αύξηση των εντατικών μεγεθών της γέφυρας. Παρ' όλα αυτά η ΑΤΤΙΚΟ ΜΕΤΡΟ σε συνεργασία με το υπουργείο Υποδομών & Μεταφορών και την Περιφέρεια Αττικής αποφάσισε να προβεί σε αναβάθμιση του φέροντα οργανισμού της γέφυρας και της αντισεισμικής συμπεριφοράς αυτής, με σκοπό την επέκταση του χρόνου ζωής της και τη συμμόρφωση με τις σύγχρονες προβλέψεις. Οι εργασίες συντήρησης έχουν ήδη ξεκινήσει και βρίσκονται σε εξέλιξη.
